## Vid montering eller byte av gasfjäder:

#### Artfex art nr 10

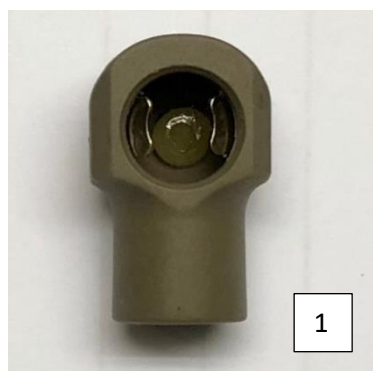
**Bild 1:** Hel huva. Bleckets små "armar" syns tydligt.

Det silverfärgade bleck som sitter på huvans ytersida har på insidan två klamrar / armar som ska fästa runt kulan på buren / grinden / dörren. En hel huva se bild 1 & 2. Vid hårt slag eller annan oaktsam fastsättning av gasfjädern så kan dessa klamrar/ armar komma ur position och detta bidrar till att gasdämparen tappas fastsättningsmöjlighet och funktionen. Se bilder nedan 3,4,5 & 6.

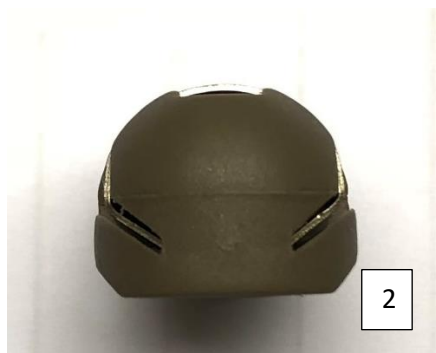
**Bild 2:** Hel huva. Blecket är i korrekt position

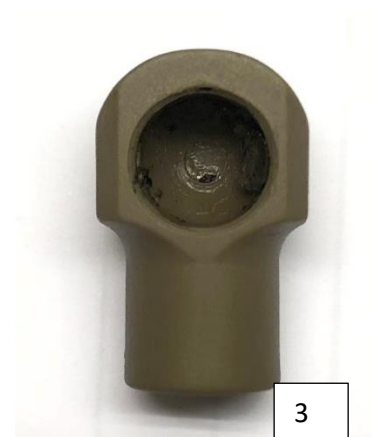
**Bild 3:** Defekt bleck på huva. Bleckets små "armar" syns inte.

Om kund vid montering, av den nyköpta buren, kontaktar er och reklamerar att gasfjädern är trasig kan det vara att själva blecket hamnat ur position vilket är orsakat av handhavande fel och ej av fabrikationsfel. I dessa fall ger vi ingen ny gasfjäder utan kunden kan få ny huva /huvor då dessa går att skruva av. En hel gasdämpare kan inte tryckas ihop för hand. Kan den dras isär eller ihop för hand har gasen släppt och innefattas av garanti förutsatt att kvitto kan påvisa att garanti gäller.

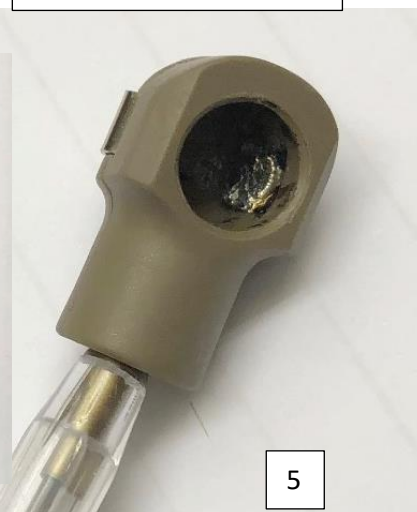
**Bild 5:** Defekt bleck på huva. "Armen" på höger insida är intryckt och ligger tätt på huvans insida. (bild 3,4 & 5 är samma huva)

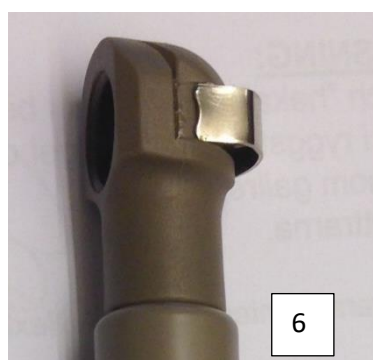
**Bild 6:** Defekt bleck på huva. Blecket har lossnat helt från huva

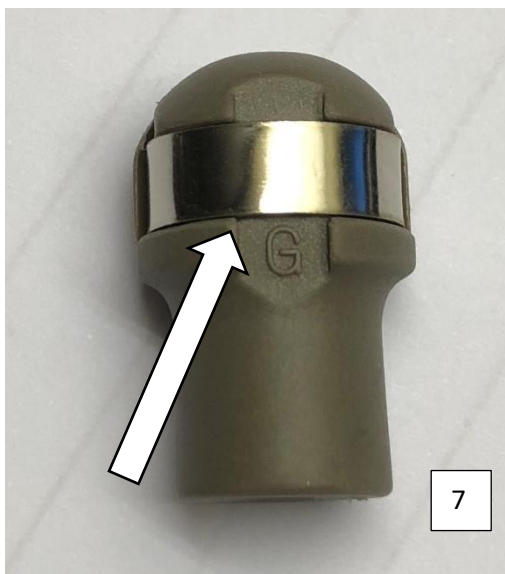
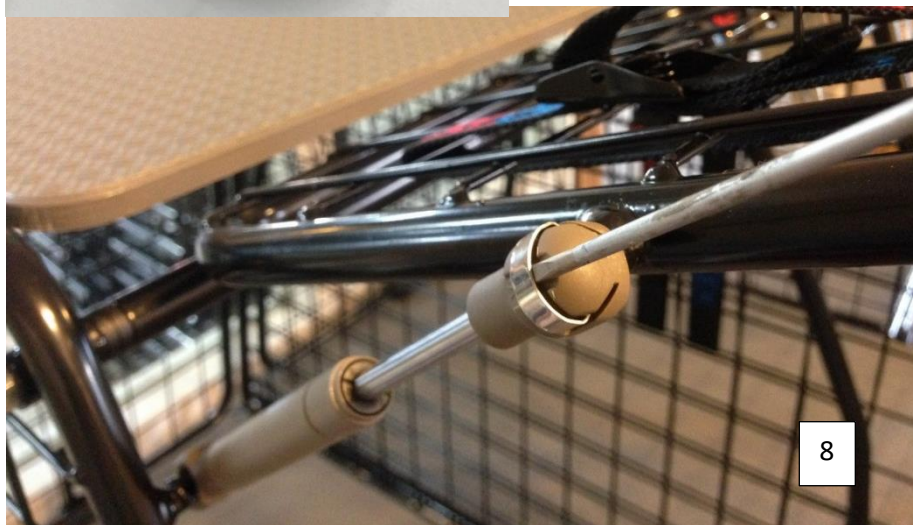
**Tips 3** är att använda en mycket liten och tunn mejsel som i så fall med fördel trycks in enligt bild 7 & 8, men var aktsam för bänds blecket ut för mycket riskerar det att hamna ur sin position eller lossna och gasdämparen kan inte fungera som den ska. Se bild 7 på sid 2.
